«Պետական գույքի գույքագրման և գնահատման գործակալություն» ՊՈԱԿ

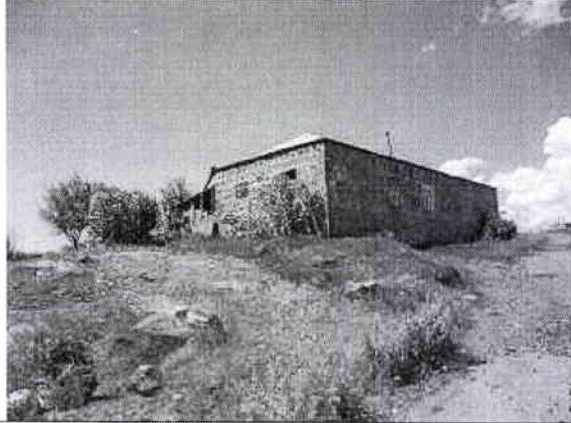
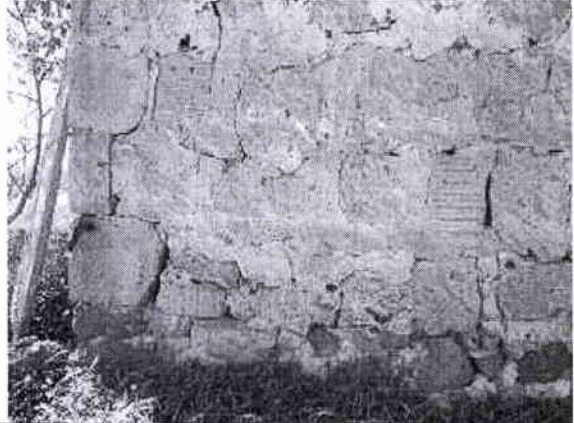
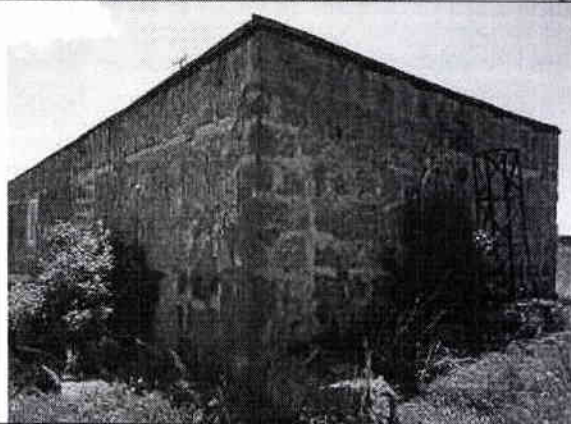
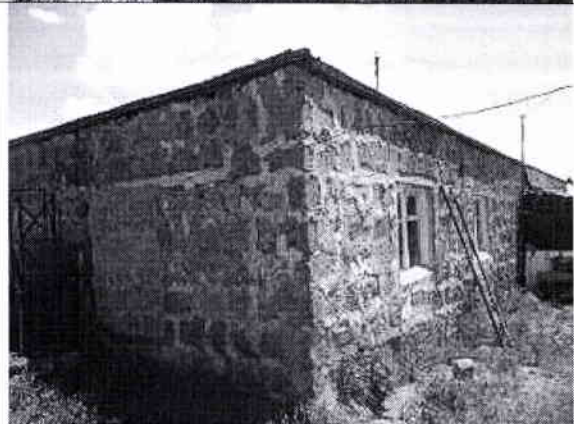
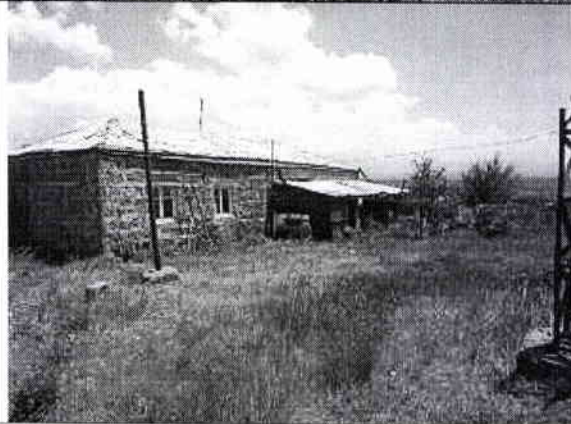
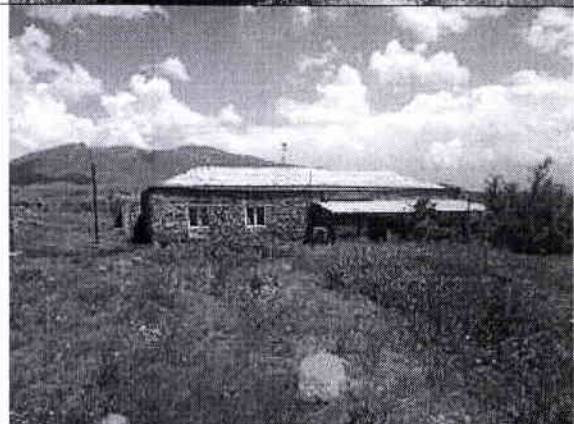
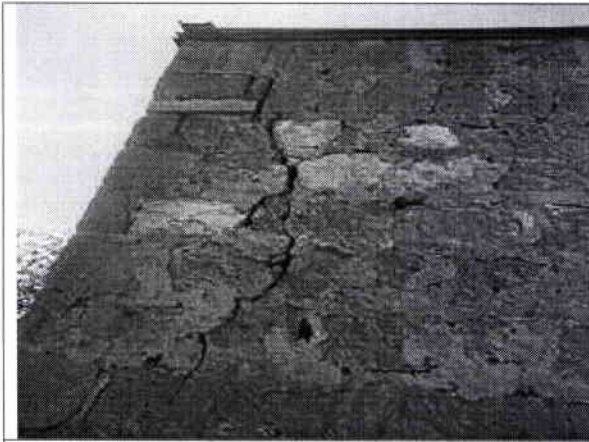
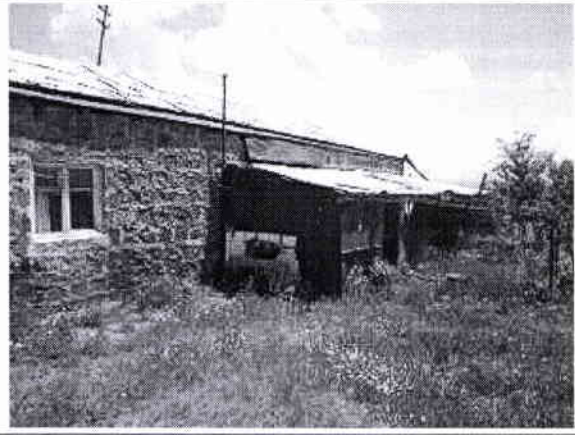
Շենքի հիմքը	Երկաթբետոնյա միաձույլ և խամբարե:
Շենքի պատերը	Կանոնավոր տուֆ քարերով, արտաքինից առանց սվաղի ու հարդարման , առկա է ուղղահայաց ճաք մոտ 1 սմ լայնությամբ արտաքին պատի վրա : Բավարար վիճակում:
Շենքի միջհարկային ծածկը	Բետոնյա միաձույլ բավարար վիճակում :
Շենքի տանիքը	Ասբոշիֆերից թիթեղներով , փայտյա կավարամածով, բավարար վիճակում :
Դռները	Փայտյա շրջանակներով , հնամաշ :
Լուսամուտները	Մետաղական շրջանակներով, բավարար վիճակում:
Հատակը	Փայտյա , հնամաշ յուղաներկված . անբավարար վիճակում:
Կոմունալ պայմաններ	Էլ. Հոսանք:
Ներքին հարդարումը	Պատերը և առաստաղը ներկված են յուղաներկերով :Առկա են ծեփի քափված տեղամասեր: Բավարար վիճակ :

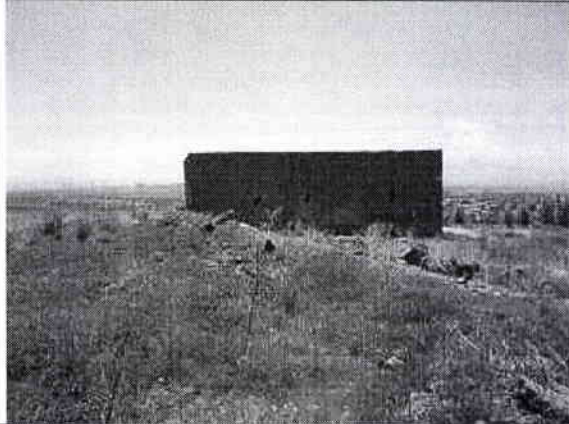
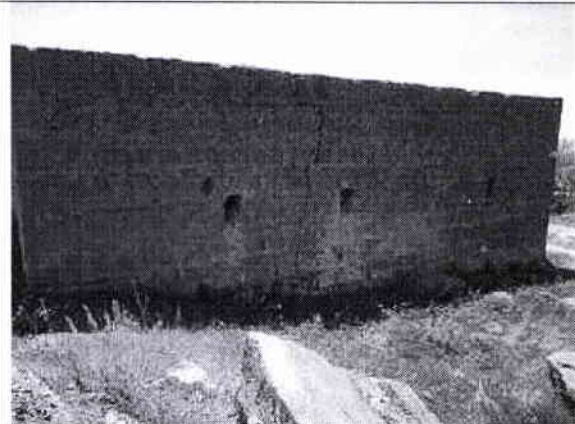
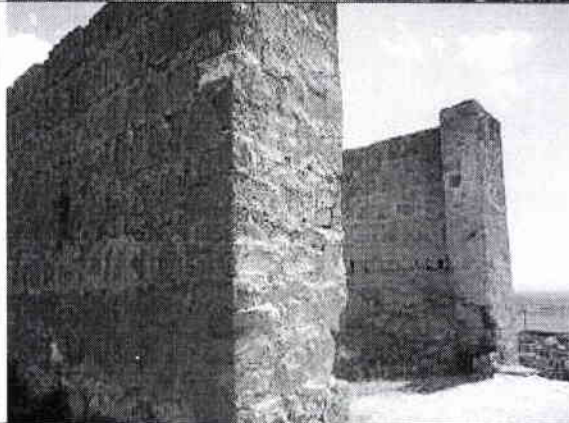
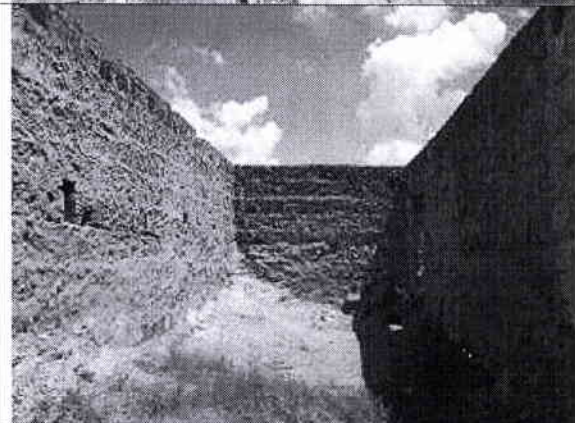
Պահեստ №2

Ընդհանուր մակերեսը	72քմ ներքին մակերեսով :
Շահագործման տարեթիվը	1987թ
Միջհարկային բարձրությունը	H=3.3մ
Շինության հարկայնությունը	1 հարկ :
Շինության հիմքը	Երկաթբետոնյա միաձույլ և խամբարե,
Շինության պատերը	Կանոնավոր տուֆ քարից, առկա են ուղղահայաց ճաքեր պատի վրա մինչև 2սմ լայնությամբ, անբավարար վիճակում:
Շինության միջհարկային ծածկը	Չունի
Շինության տանիքը	Չունի
Գոնները+լուսամուտներ	Չունի
Հատակը	Գրունտ
Վիճակը	Առանց հարդարման :Անբավարար վիճակ :

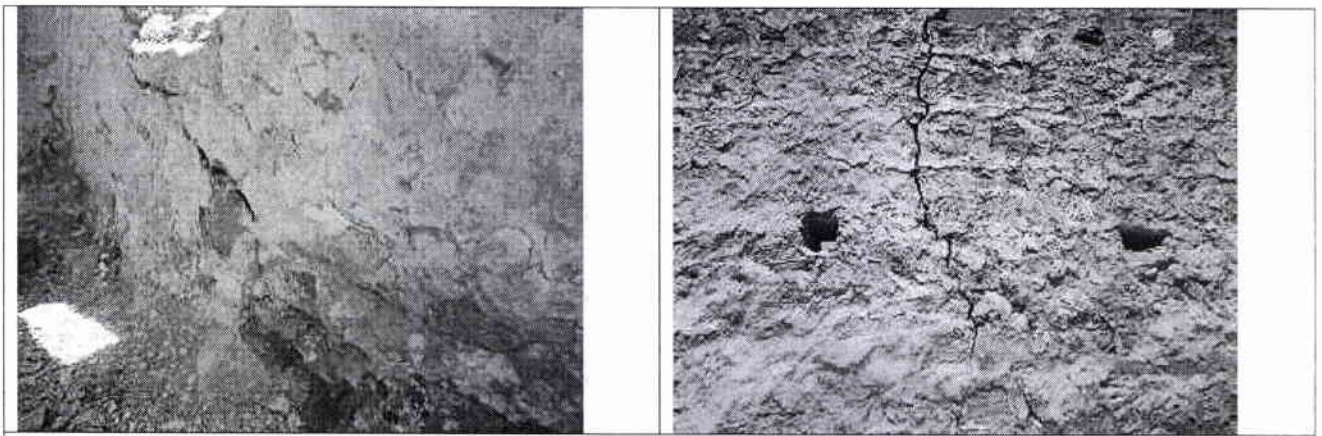
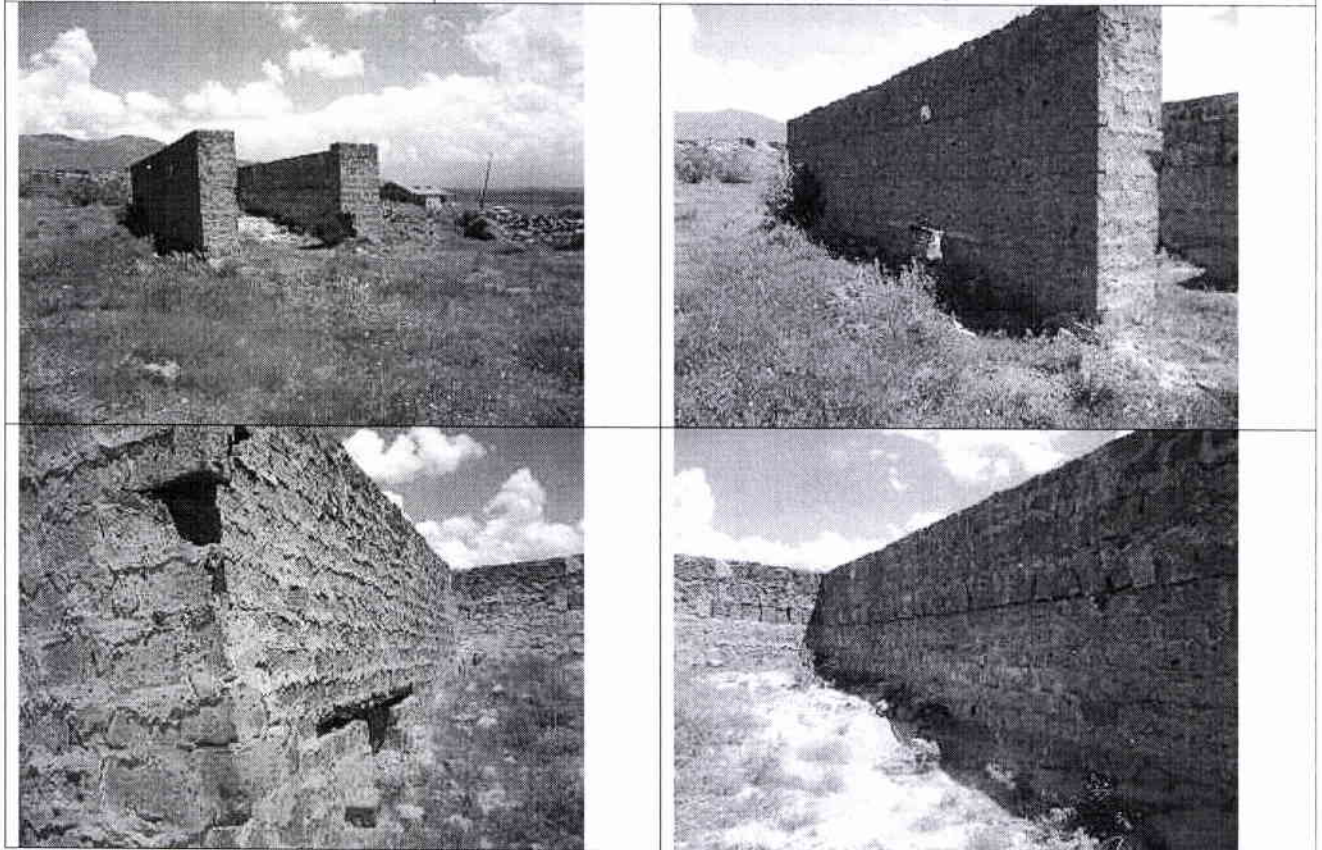
**Պահեստ №3**

Ընդհանուր մակերեսը	69.2քմ ներքին մակերեսով :
Շահագործման տարեթիվը	1987թ
Միջհարկային բարձրությունը	h=3.3մ
Շինության հարկայնությունը	1 հարկ :
Շինության հիմքը	Երկաթբետոնյա միաձույլ և խամբարե,
Շինության պատերը	Կանոնավոր տուֆ քարից, առկա են ուղղահայաց ճաքեր պատի վրա մինչև 2սմ լայնությամբ, անբավարար վիճակում:
Շինության միջհարկային ծածկը	Չունի
Շինության տանիքը	Չունի
Գռները+ լուսամուտներ	Չունի
Հատակը	Գրունտ
Վիճակը	Առանց հարդարման :Անբավարար վիճակ :

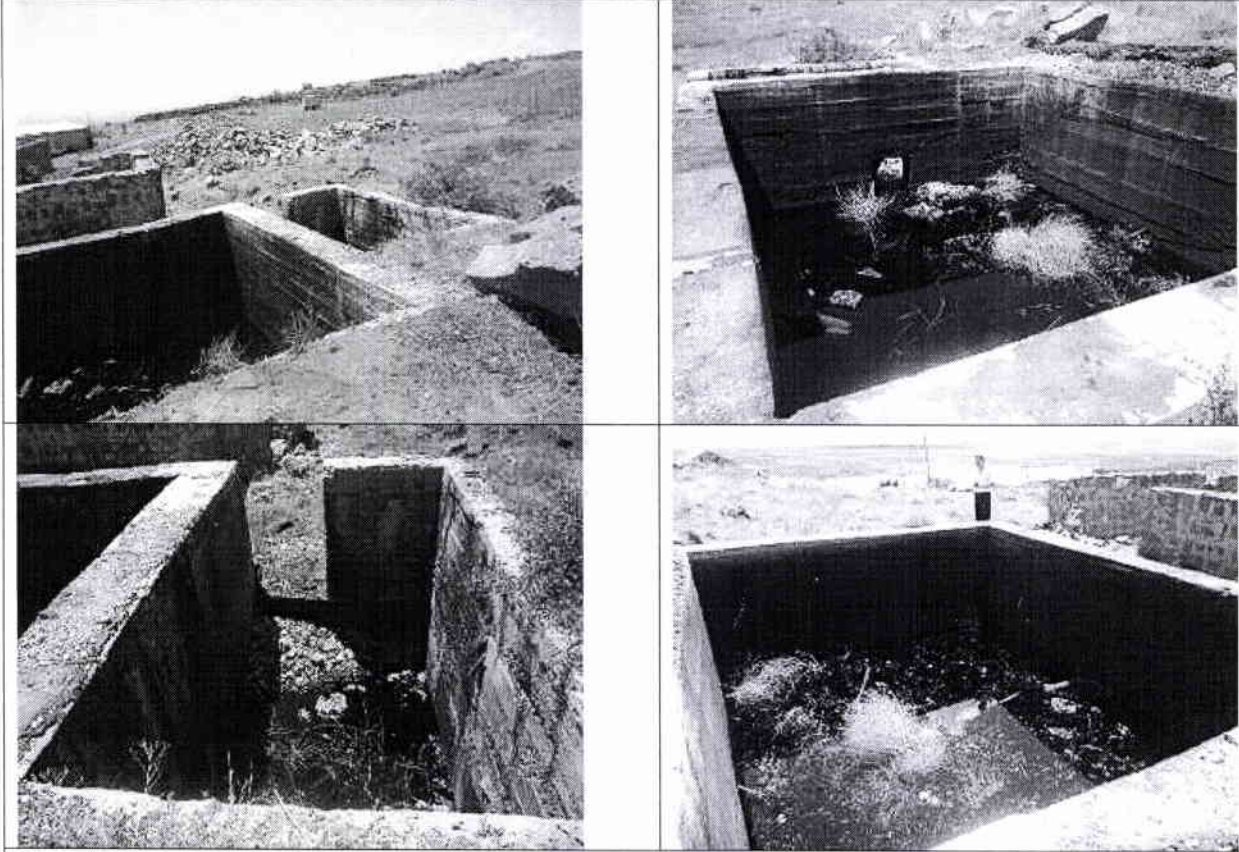
<b>Մագուքի հոր №4</b>	
Ընդհանուր մակերեսը	60քմ ներքին մակերեսով : Չափերը՝ 6մx10մx2մ
Շահագործման տարեթիվը	1989թ
Խորությունը	h= 2.0մ
Շինության պատերը	Ե/Բ միաձույլ D=30սմ, բավարար վիճակում:
Հատակը	Բետոնյա միաձույլ :
Վիճակը	Բավարար վիճակ :

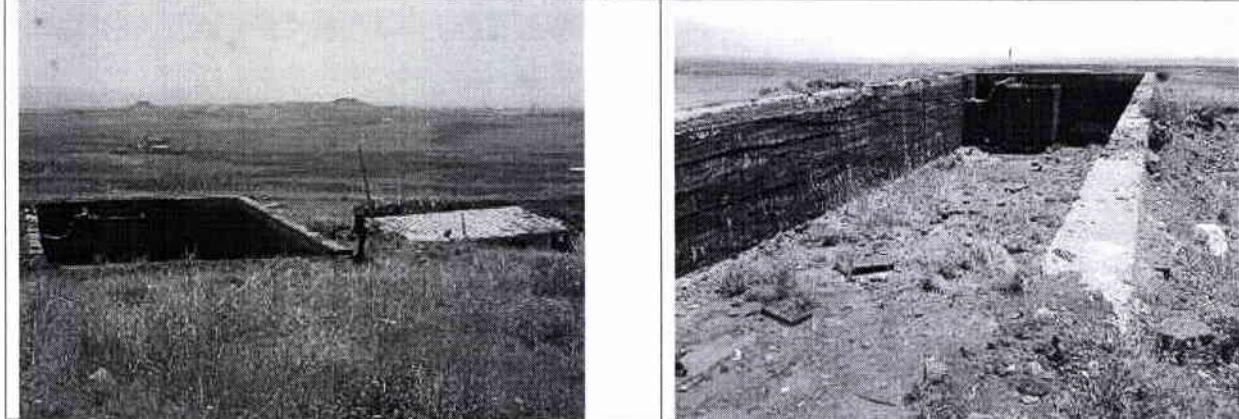
<b>Բխումի հոր №5</b>	
Ընդհանուր մակերեսը	303.4քմ մակերեսով : 10մx30մx4.5մ
Կառուցման տարեթիվը	1989թ.
Խորությունը	h= 4.5մ
Շինության պատերը	Ե/Բ միաձույլ D=30սմ, բավարար վիճակում:
Հատակը	Բետոնյա միաձույլ :
Վիճակը	Բավարար վիճակ :
